1日め (7/5)

タワースコラ8:00→なら福で昼食→中間貯蔵施設へ→熊町小学校→水産種苗研究所跡→サンライトおおくま展望台→スクリーニング場と大野駅前→双葉駅前→請戸小学校→防潮堤→16:20蓬人館ホテル

1～4号機の事故当時と現状

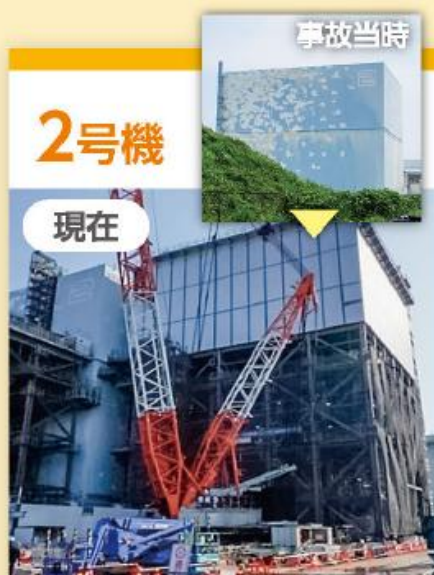
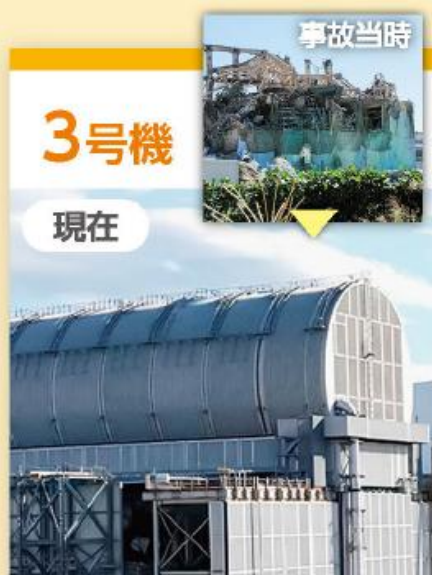
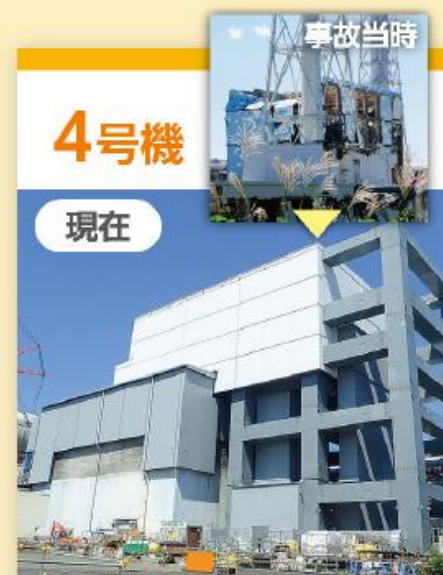
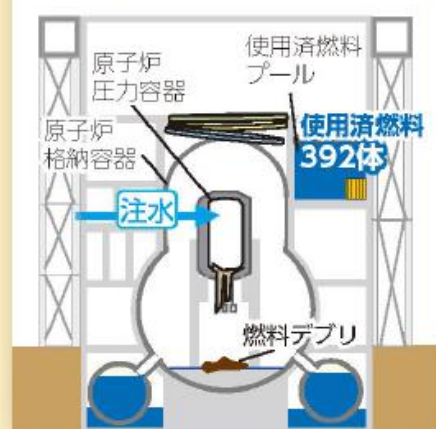
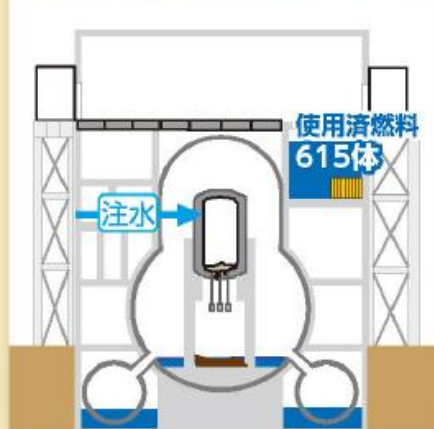
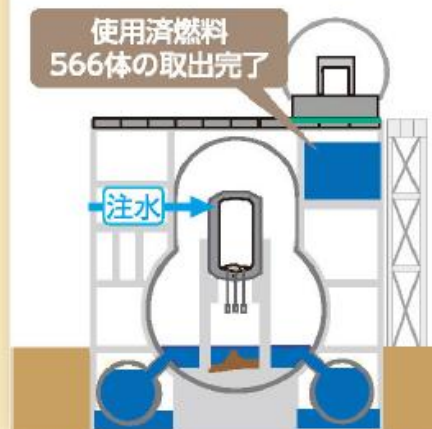
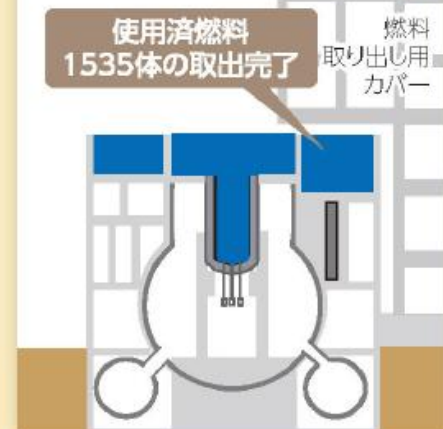
使用済核燃料：4・3号機は完了。2号機は6/2に着手し、14体を取り出した。1号機は燃料プールの上にある瓦礫の撤去を6月22日に開始。

核燃料デブリ：1496の燃料集合体が融けて金属やコンクリと混ざり核燃料デブリを形成。全880tのうち2号機から0.7gと0.2gを取り出し、JAEAにて分析中。本格取り出しは3号機にて2037年に着手予定。

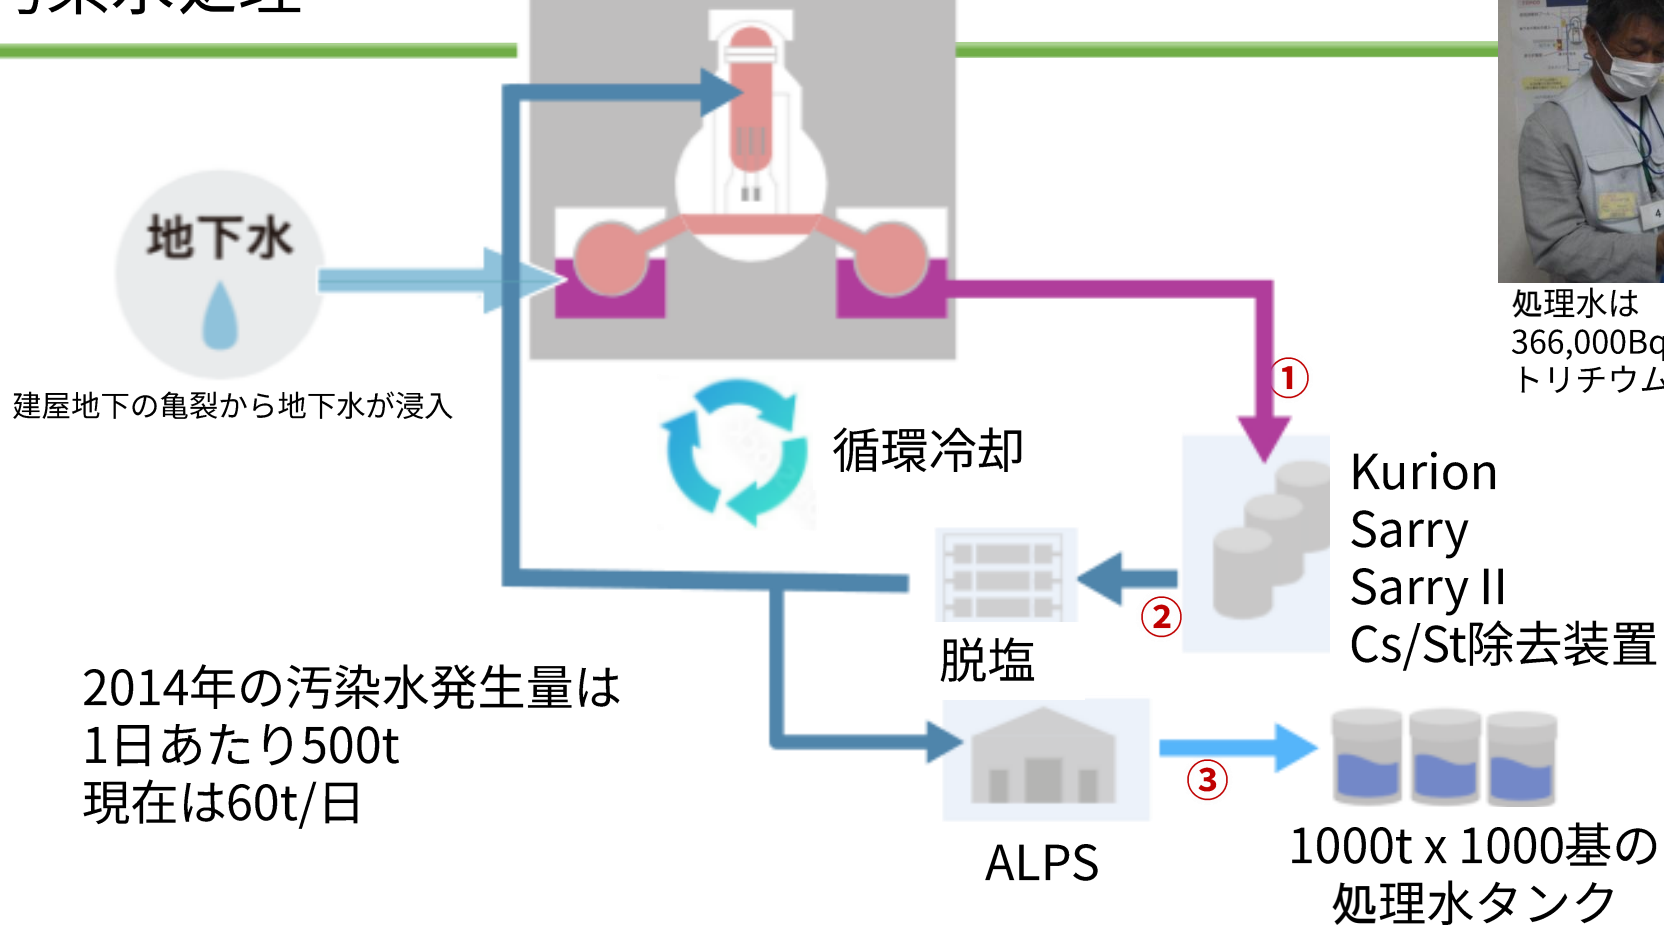
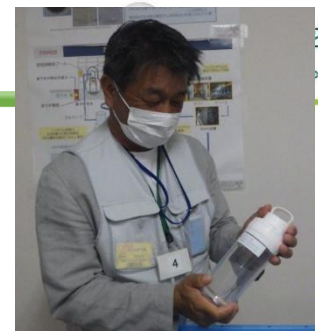
汚染水処理

処理水は
366,000Bq/kgの
トリチウムを含む

2014年の汚染水発生量は
1日あたり500t
現在は60t/日

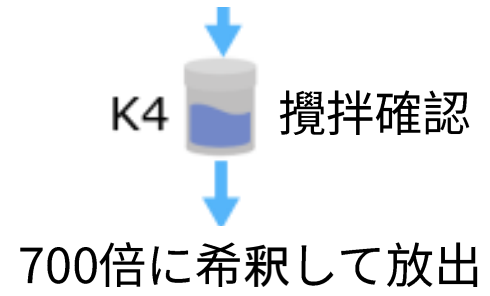
Cesium137	Strontium90	Tritium
法定排出基準	90	30	60,000
①処理前	26,080,000	8,578,000	366,000
②Sarry後	3,245	27,410	366,000
③ALPS後	ND (<0.15)	ND (<0.07)	366,000 Bq/kg

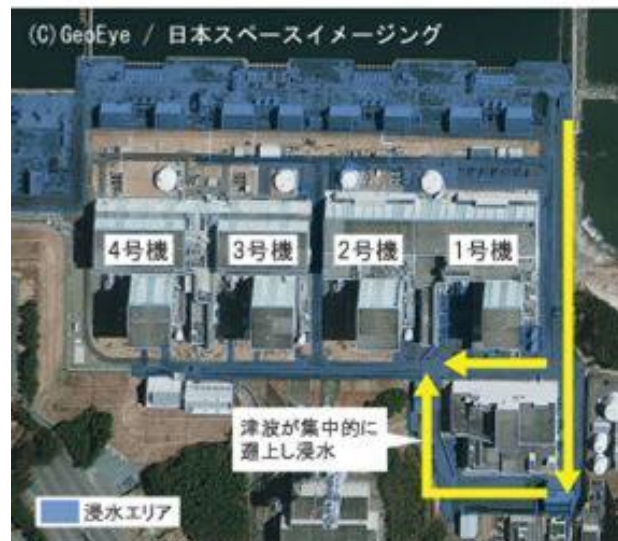
津波が道路を遡上し4つの原子炉建屋に到達した

福島第二原子力発電所には、1.1GWの4基がある。津波の冠水で冷却システムが停止し半径10km圏内の住民に避難指示が出された。幸い4系統ある送電線のうち1系統が生き残った。東電は200人の作業員を投入して冠水した冷却システムのモーターを交換し、9kmに及ぶケーブルを人力で敷設して生き残った送電線に接続し、冷温停止を果たした。

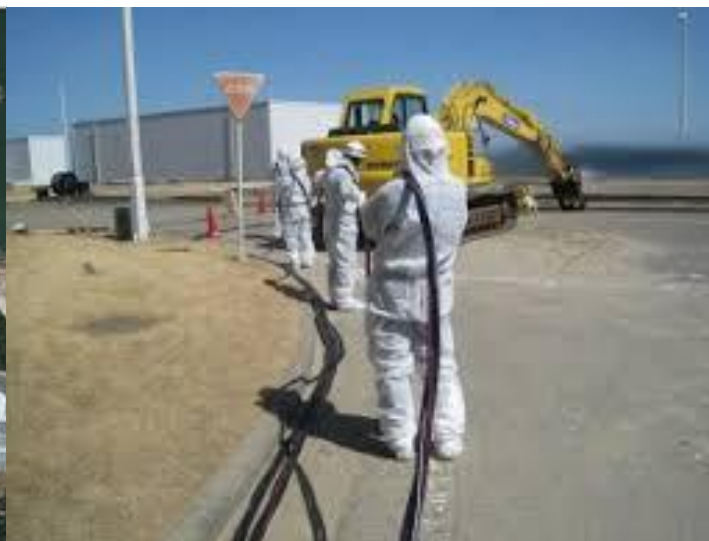
200人の東電社員が人力で9kmの電線を敷設した

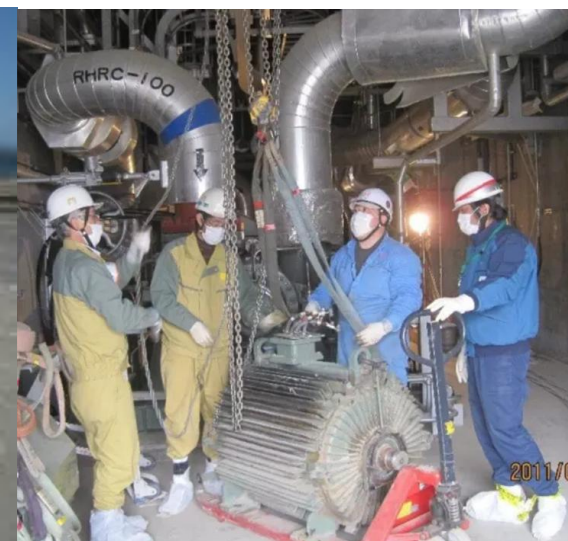
冷却系のモーターは柏崎刈羽から運んで交換

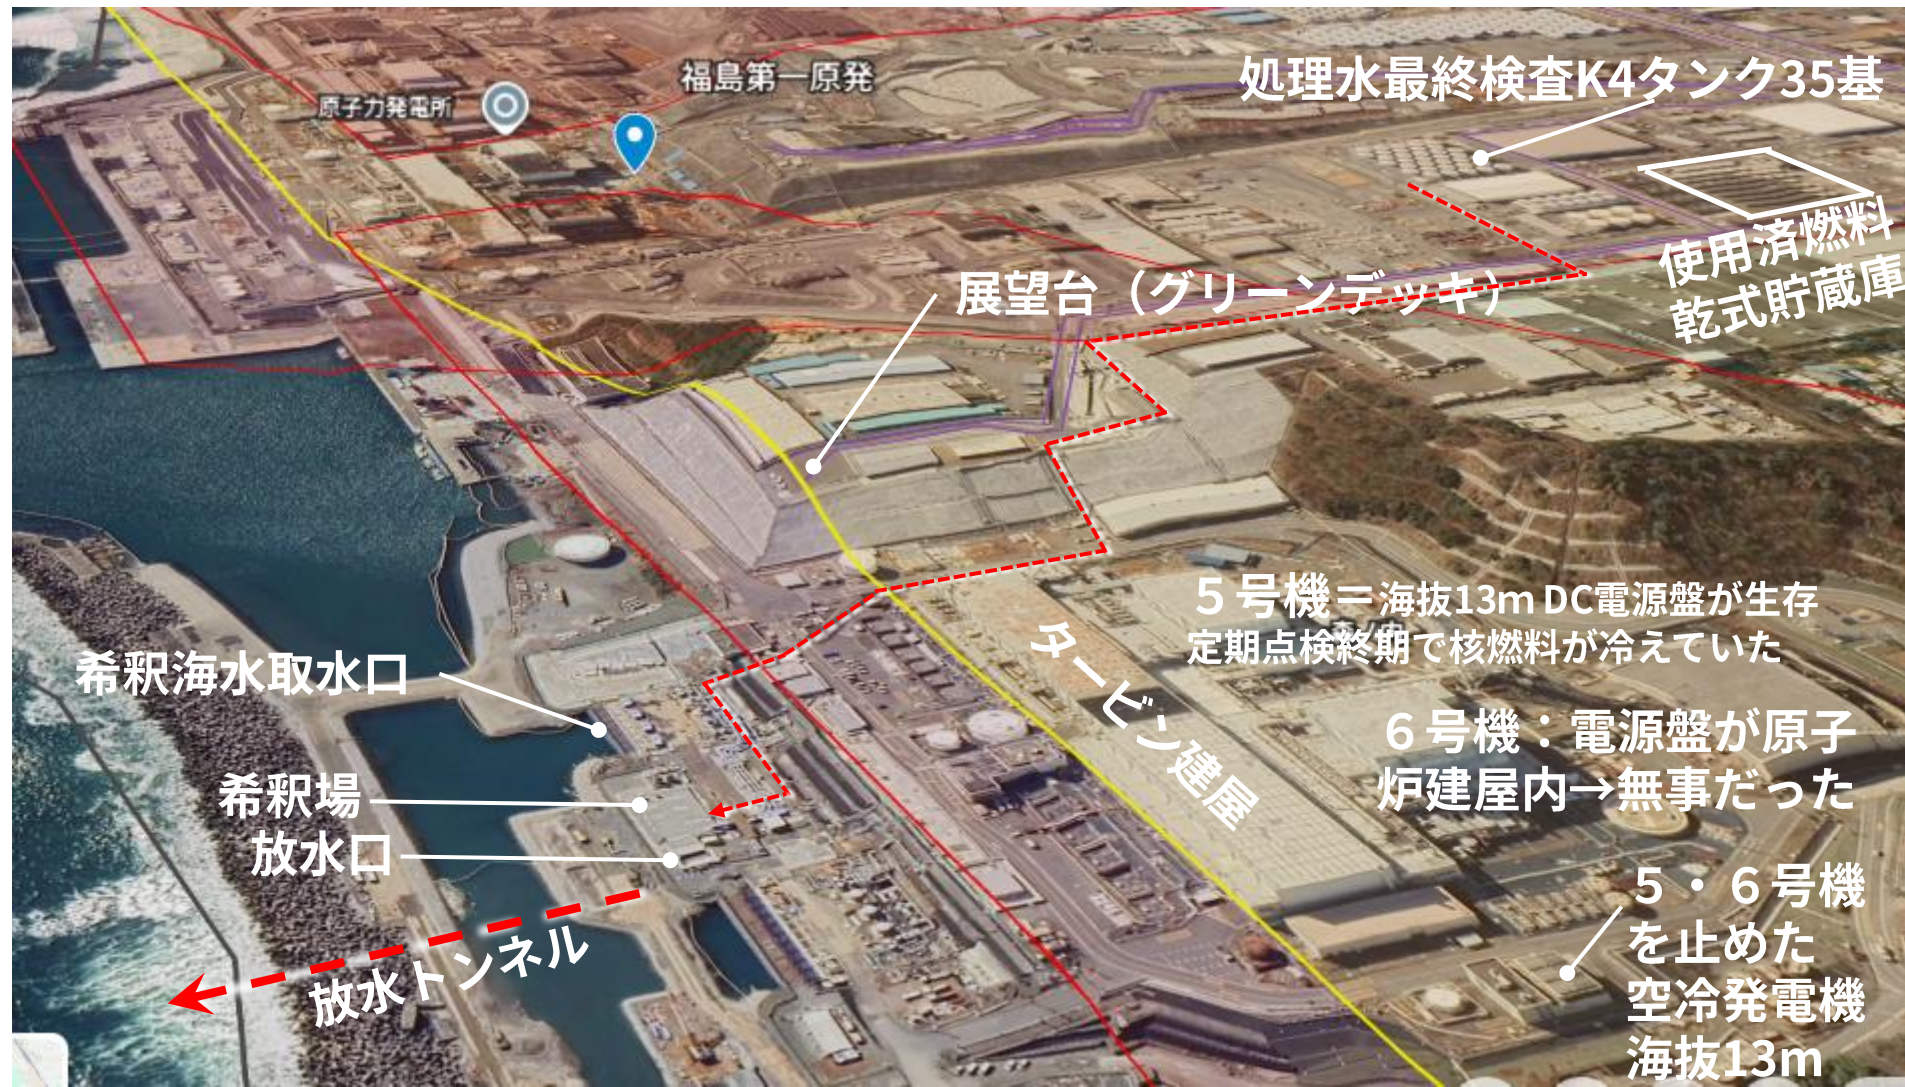
5・6号機 処理水放出設備など

第一原発の核燃料集合体：新燃料800、使用済12337、合計13137体

核燃料集合体のある場所：1・2・5・6号機に2955、共用プールに6217、乾式貯蔵庫に3965体

乾式貯蔵庫は65基、30基を建設して計95基になる予定。1基に1つの乾式キャスクが入っている。

乾式キャスクには69の燃料集合体が入る。古いキャスク9基は津波で浸水したが無事→高台の貯蔵庫へ移転

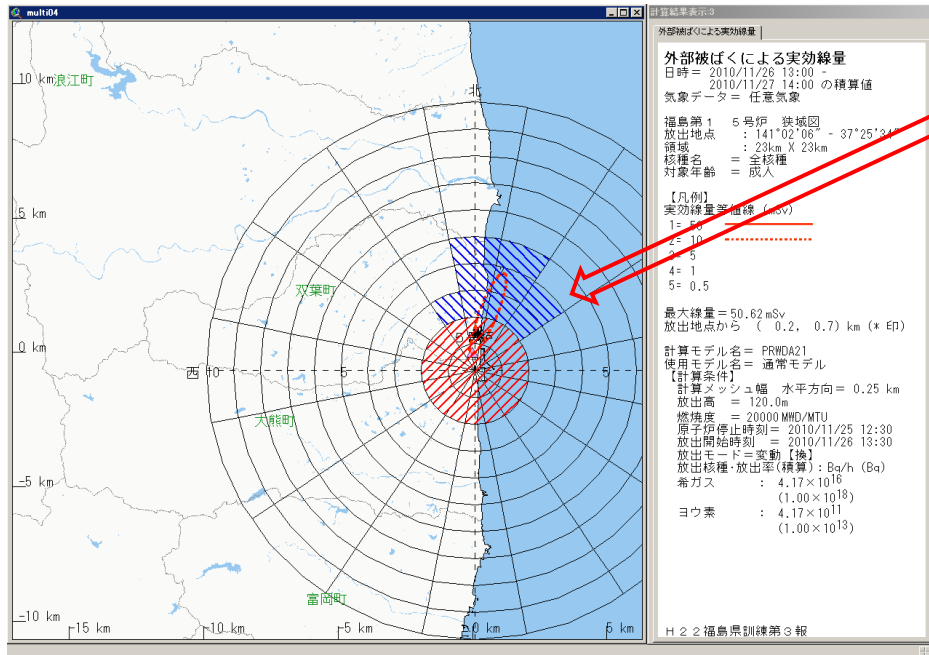
事故進展を予測
ERSSが原子炉の圧力、温度、排気塔の放射線量などのデータをSPEEDIに伝送

SPEEDI予測に基づき
避難指示区
域を決定

気象庁の風予報と地形データに照らして放射性物質の拡散を予測して避難指示を出し避難訓練をした。
→実際の事故では機能しえなかった
